## ANÁLISIS ELÉCTRICO

**Sector:** Cemento

**Activo:** Reductor principal de un ventilador de tiro inducido (ID Fan) en línea de proceso de horno, accionado por motor eléctrico de media tensión. Activo de alta criticidad, ya que su indisponibilidad afecta la estabilidad del proceso térmico y puede comprometer la continuidad de producción.

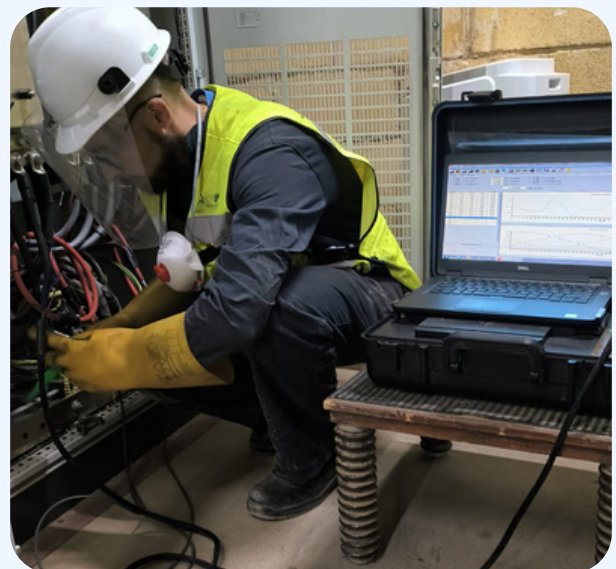
**Hallazgos técnicos identificados:** El análisis permitió identificar que el problema principal estaba asociado a desgaste incipiente en el tren de engranajes del reductor, acompañado por modulación de la frecuencia de engrane consistente con deterioro localizado y pérdida de uniformidad en el contacto. También se observaron indicios secundarios compatibles con desalineación leve, que estaban acelerando la severidad del fenómeno.

Con base en el diagnóstico, se recomendó programar intervención en parada controlada, incluyendo inspección interna del reductor, corrección de alineación y revisión del estado de lubricación. Durante la intervención se confirmó el inicio de daño superficial en dientes del engranaje y condición de contacto no homogénea. Tras la corrección, la medición de validación mostró reducción clara de los niveles vibratorios y estabilización de la tendencia.
