TERMOGRAFIA

Setor: Marítimo / Dragagem portuária.

Ativo: Sistema de bombeamento e potência auxiliar de uma draga de sucção, com foco em dois subsistemas críticos:

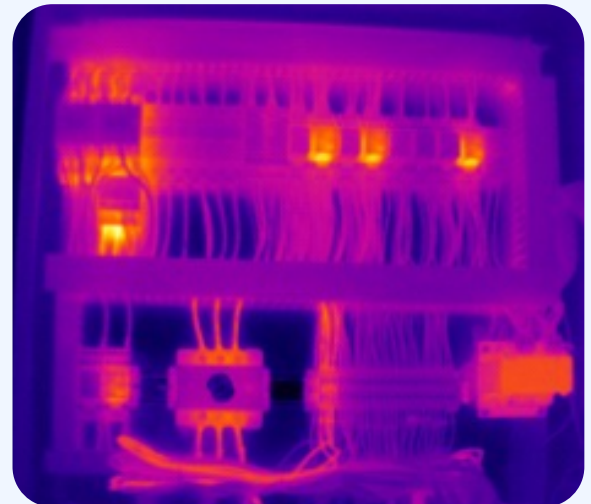
- Planejamento da inspeção: definição de ativos críticos, condições mínimas de carga para captura e rotas seguras de acesso na sala elétrica e na sala de máquinas.
- Aquisição de imagens térmicas e visíveis: inspeção em operação do quadro de baixa tensão, bornes de alimentação, contatores, proteções e carcaça do motor hidráulico. Foram utilizadas imagens radiométricas para comparar fases, conexões equivalentes e componentes homólogos.
- Análise comparativa: avaliação de diferenciais térmicos entre fases e pontos similares. Foi identificado um ponto quente localizado em uma conexão de saída do contator principal, com temperatura máxima estimada de 118 °C, frente a conexões equivalentes entre 62 e 68 °C. Também foi observada uma zona de aquecimento anômalo no rolamento do lado do acoplamento do motor, aproximadamente 18 °C acima do lado oposto.

- Diagnóstico técnico: a assinatura térmica foi consistente com alta resistência de contato em terminal elétrico, provavelmente favorecida por afrouxamento, oxidação e ambiente salino. No motor, o padrão térmico sugeriu atrito mecânico e degradação da lubrificação em estágio inicial, sem evidência suficiente para concluir dano severo do enrolamento.
- Recomendação de intervenção: ajuste e saneamento das conexões, limpeza e recondição do ponto elétrico afetado, verificação de torque, revisão de carga por fase e manutenção corretiva planejada do motor com inspeção dos rolamentos e relubrificação controlada.
