## TERMOGRAFÍA

**Sector:** Marino / Dragado portuario.

**Activo:** Sistema de bombeo y potencia auxiliar de una draga de succión, con foco en dos subsistemas críticos:

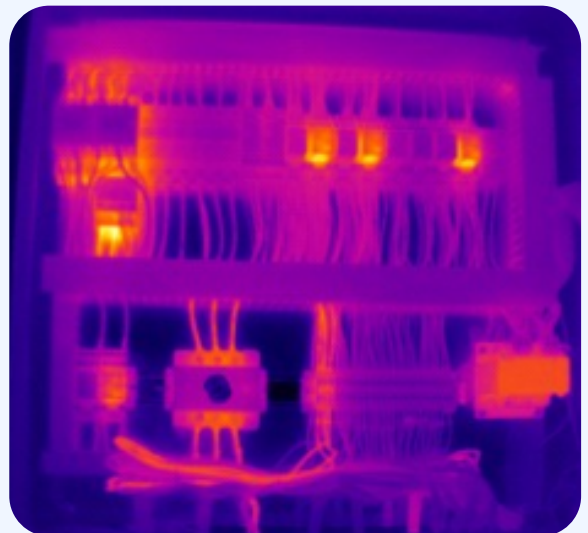
- Planificación de inspección: definición de activos críticos, condiciones de carga mínimas para captura y rutas seguras de acceso en sala eléctrica y sala de máquinas.
- Adquisición de imágenes térmicas y visibles: inspección en operación del tablero de baja tensión, bornes de alimentación, contactores, protecciones y carcasa del motor hidráulico. Se utilizaron imágenes radiométricas para comparar fases, conexiones equivalentes y componentes homólogos.
- Análisis comparativo: evaluación de diferenciales térmicos entre fases y puntos similares. Se identificó un punto caliente localizado en una conexión de salida del contactor principal, con temperatura máxima estimada de 118 °C, frente a conexiones equivalentes entre 62 y 68 °C. También se observó una zona de calentamiento anómalo en el cojinete lado acople del motor, aproximadamente 18 °C por encima del lado opuesto.

- Diagnóstico técnico: la firma térmica fue consistente con alta resistencia de contacto en terminal eléctrica, probablemente favorecida por aflojamiento, oxidación y ambiente salino. En el motor, el patrón térmico sugirió fricción mecánica y degradación de lubricación en etapa incipiente, sin evidencia suficiente para concluir daño severo del devanado.
- Recomendación de intervención: ajuste y saneamiento de conexiones, limpieza y reacondicionamiento del punto eléctrico afectado, verificación de torque, revisión de carga por fase y mantenimiento correctivo planificado del motor con inspección de rodamientos y relubricación controlada.
