## ULTRASONIDO

**Sector:** Petroquímico.

**Activo:** Línea de vapor de proceso con trampa de vapor tipo flotador y termostática, instalada en un punto crítico de calentamiento. Activo de criticidad media-alta por su impacto en eficiencia energética, estabilidad térmica del proceso y riesgo de condensado no gestionado correctamente.

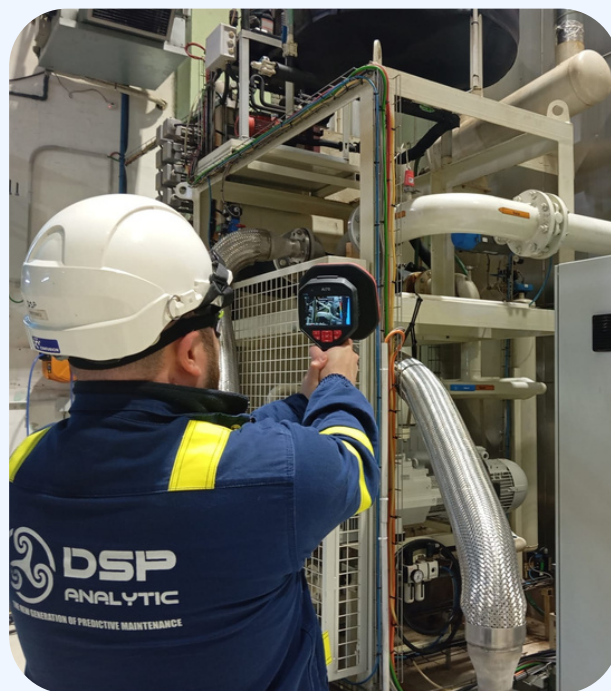
Existía la sospecha de que una o varias trampas de vapor estuvieran fallando en condición de fuga interna, permitiendo el paso continuo de vapor vivo. El problema era que esta condición no siempre resulta evidente en una inspección visual y puede mantenerse durante largos periodos, generando sobreconsumo energético y afectando la estabilidad del proceso.

- Diagnóstico: se determinó una condición compatible con fuga interna de vapor vivo, debido a que la firma ultrasónica mostraba paso sostenido y no un ciclo normal de apertura/cierre o modulación.

- Recomendación: se priorizó el reemplazo planificado de la trampa en la siguiente ventana de mantenimiento para evitar pérdida continua de energía y potencial afectación del sistema.

- Seguimiento: se recomendó ampliar la inspección al circuito completo para detectar fallas similares y establecer una ruta periódica de ultrasonido.
