ALINHAMENTO A LASER

Setor: Alimentos e bebidas

Ativo: Motor de 132 kW + redutor + ventilador principal de secagem, com transmissão por correias na etapa final. Trata-se de um conjunto crítico para a continuidade operacional do processo, uma vez que qualquer perda de estabilidade mecânica no trem impacta diretamente a capacidade de secagem, o planejamento da manutenção e o risco de parada não programada.

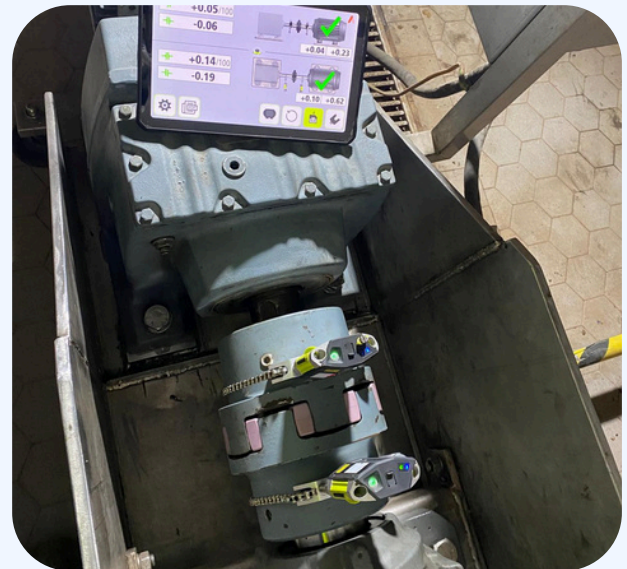
Situação inicial: A planta registrava vibração recorrente, rupturas prematuras de correias a cada 4–6 meses e temperatura elevada no apoio do lado acoplado do motor. O padrão observado era especialmente relevante porque, após várias substituições de correias, o problema reaparecia sem uma causa clara e sem uma melhora sustentada no comportamento do equipamento.

- Pé manco em um dos pés traseiros do motor.
- Desalinhamento angular no acoplamento motor–reductor.
- Polias fora de coplanaridade e tensão irregular entre as correias.
- Sinais secundários de desgaste acelerado associados a esforço lateral de transmissão.

- Alinhamento a laser do conjunto motor–reductor, corrigindo desvios angulares e paralelos.
- Alinhamento a laser de polias na transmissão por correias, verificando a coplanaridade real do sistema.
- Verificação de pé manco, com correção mediante ajuste de apoios e calços.
- Inspeção do estado da base e aperto das ancoragens, para assegurar estabilidade mecânica e repetibilidade do ajuste.
- Verificação do tensionamento das correias, corrigindo irregularidades de carga entre as correias.
- Registro do estado inicial e do estado final, deixando referência das tolerâncias verificadas para acompanhamento posterior.
