BALANCEAMENTO DINÂMICO

Sector: Geração de energia / utilities industriais.

Activo: Ventilador centrífugo de tiragem induzida, acoplado a motor elétrico, instalado em serviço contínuo. Equipamento classificado como de alta criticidade devido ao seu impacto direto na estabilidade operacional do processo e na disponibilidade da linha.

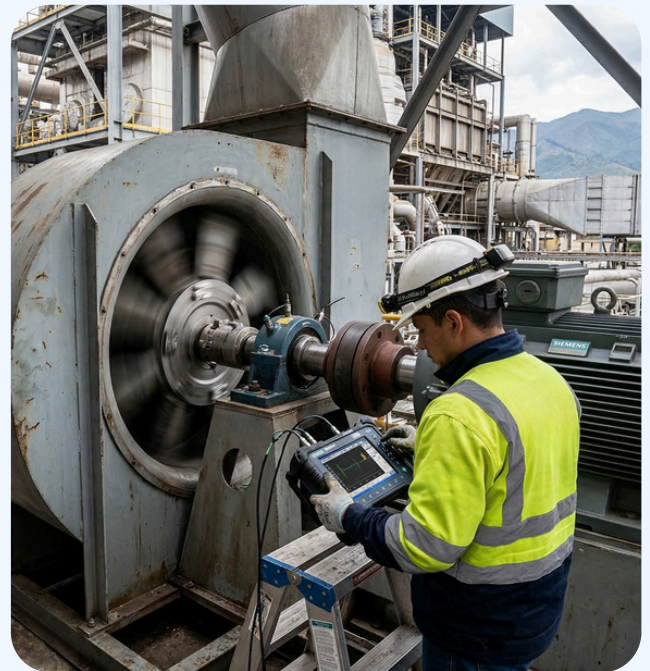
Situación inicial: O ativo apresentava aumento sustentado da vibração global no apoio do lado livre do ventilador e no lado acoplado, com claro predomínio da componente 1X da velocidade de rotação. A tendência histórica mostrava uma deterioração progressiva da condição, acompanhada por aumento de ruído mecânico e relatos de maior solicitação em rolamentos e suportes.

O equipamento permanecia em operação, mas a condição indicava um risco crescente de dano acelerado em rolamentos, afrouxamento estrutural e redução da vida útil do conjunto rotor-suportes. Na operação, havia preocupação com uma possível parada não programada, especialmente por se tratar de um equipamento crítico sem ampla margem para indisponibilidade.

- Revisão da condição inicial por meio da medição de vibração global e espectral, verificando o predomínio de 1X e a estabilidade de fase compatível com desbalanceamento.
- Descarte de causas concorrentes de maior probabilidade, como desalinhamento dominante, folga mecânica severa ou ressonância estrutural, a partir do padrão vibratório observado e do comportamento do equipamento em regime.
- Definição da estratégia de balanceamento dinâmico in situ sob critério técnico alinhado com a prática ISO 21940 para rotor rígido.
- Colocação de massa de teste, aquisição de dados de amplitude e fase, cálculo do vetor de correção e determinação da massa/posição final.
- Aplicação da correção no rotor do ventilador e verificação posterior com nova aquisição vibratória.
- Emissão de recomendação técnica para acompanhamento da condição, inspeção de fixações e controle periódico de tendência.

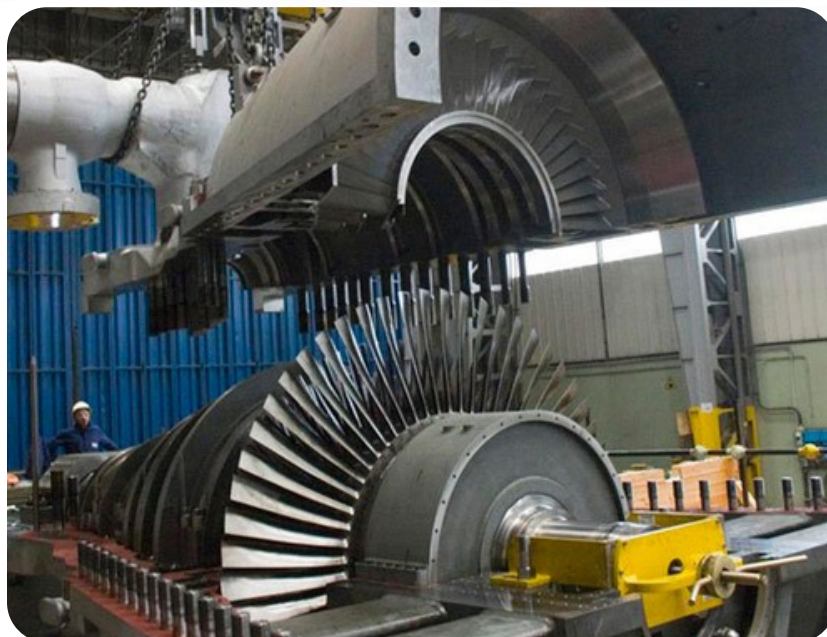
Após a correção, a vibração 1X foi reduzida de forma significativa e o equipamento retornou a uma condição operacional mais estável. A assinatura vibratória posterior foi consistente com uma clara diminuição do efeito do desbalanceamento, permitindo manter o ativo em serviço com menor exposição a dano mecânico secundário.

- Redução da vibração global em 1X: 40% a 70%
- Diminuição do risco de dano prematuro em rolamentos e suportes: alta.
- Parada não programada potencialmente evitada: 1 evento crítico.
- Economia por evitar intervenção maior não planejada: EUR 6.000 a EUR 18.000.
- Melhoria esperada na estabilidade operacional e na vida útil do conjunto rotor-rolamentos: moderada a alta.
