## ULTRASONIDO

**Sector:** Petroquímico.

**Activo:** Línea de vapor de proceso con trampa de vapor tipo flotador y termostática, instalada en un punto crítico de calentamiento. Activo de criticidad media-alta por su impacto en eficiencia energética, estabilidad térmica del proceso y riesgo de condensado no gestionado correctamente.

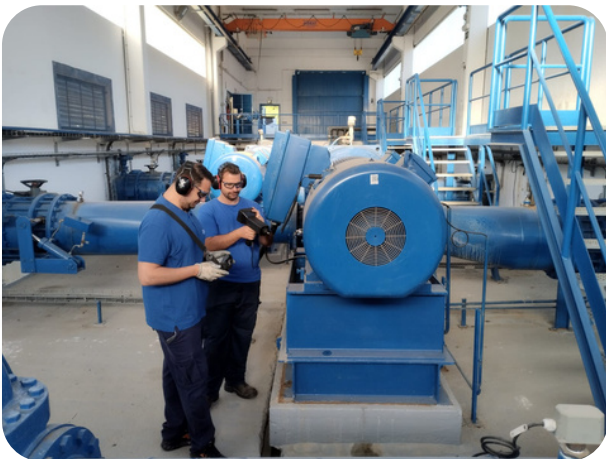
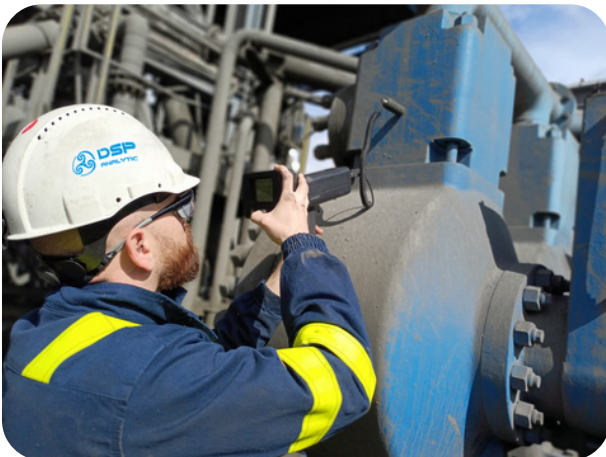
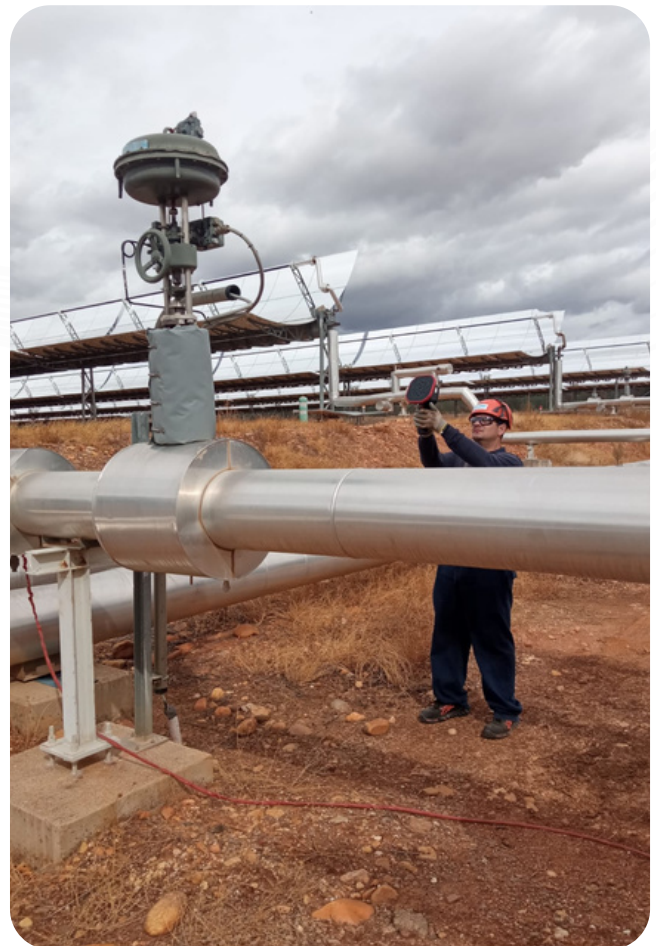
- Diagnóstico: se determinó una condición compatible con fuga interna de vapor vivo, debido a que la firma ultrasónica mostraba paso sostenido y no un ciclo normal de apertura/cierre o modulación.

- Seguimiento: se recomendó ampliar la inspección al circuito completo para detectar fallas similares y establecer una ruta periódica de ultrasonido.
