## ALINEACIÓN LÁSER

**Sector:** Alimentación y bebida

**Activo:** Motor de 132 kW + reductor + ventilador principal de secado, con transmisión por correas en la etapa final. Se trata de un conjunto crítico para la continuidad operativa del proceso, ya que cualquier pérdida de estabilidad mecánica en el tren repercute directamente en la capacidad de secado, la planificación de mantenimiento y el riesgo de parada no programada.

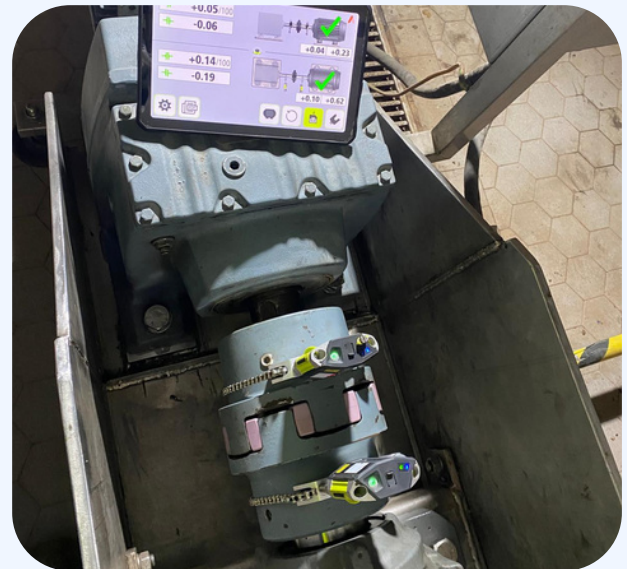
- Alineación láser del conjunto motor–reductor, corrigiendo desviaciones angulares y paralelas.
- Alineación láser de poleas en la transmisión por correas, verificando la coplanaridad real del sistema.
- Verificación de pata coja, con corrección mediante ajuste de apoyos y calces.
- Inspección del estado de base y apriete de anclajes, para asegurar estabilidad mecánica y repetibilidad del ajuste.
- Comprobación de tensado de correas, corrigiendo irregularidades de carga entre bandas.
- Registro del estado inicial y estado final, dejando referencia de tolerancias verificadas para seguimiento posterior.
