## ANÁLISIS DE VIBRACIONES

**Sector:** Generación de energía

**Activo:** Bomba principal de refrigeración accionada por motor eléctrico de media tensión.

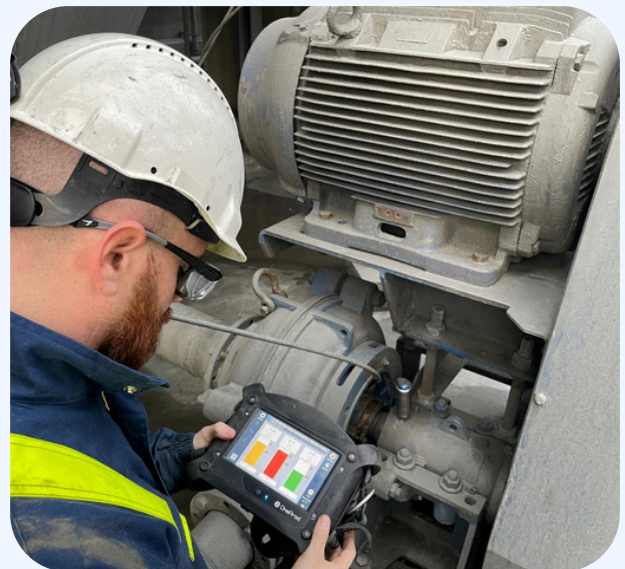
- Revisión de la ruta de medida y validación de puntos de adquisición en ambos apoyos del motor y de la bomba.
- Captura y análisis de espectros FFT, forma de onda temporal y tendencia histórica de vibración.
- Comparación de la firma dinámica del conjunto motor-bomba entre lado libre y lado acoplado.
- Correlación de los datos vibratorios con la condición de carga y operación del equipo.
- Evaluación de componentes espectrales asociadas a desalineación, armónicos mecánicos, soldadura y defectos incipientes de rodamiento.
- Emisión de diagnóstico técnico con recomendación de actuación en parada programada.
- Recomendación específica de verificar alineación, corregir condición de base y realizar control posterior al arranque para validar la efectividad de la intervención.

- El análisis mostró una combinación de síntomas: predominio de componentes compatibles con desalineación, presencia de armónicos mecánicos y aumento de energía en banda de alta frecuencia, consistente con inicio de deterioro de rodamiento. Adicionalmente, la respuesta dinámica sugirió ligera soltura de base, que podía amplificar el comportamiento vibratorio del conjunto.
- Durante la parada programada, la inspección confirmó desviación de alineación fuera de tolerancia y desgaste prematuro del rodamiento en el apoyo afectado, validando el diagnóstico emitido previamente.

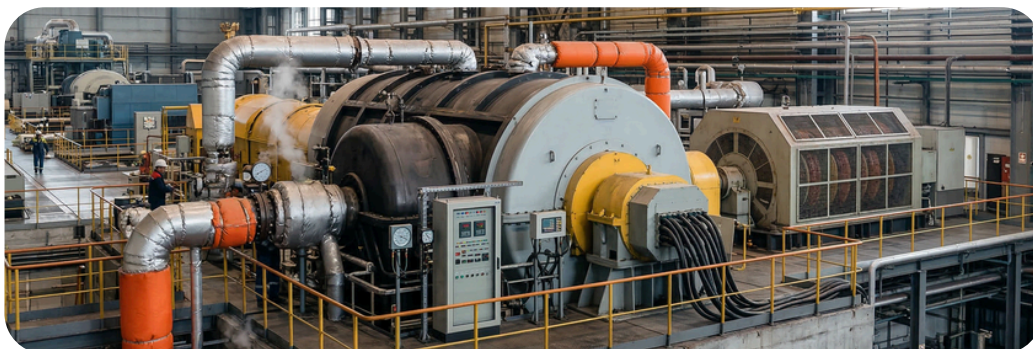
- Reducción de vibración global del conjunto: 35–60% estimado.
- Descenso de temperatura en apoyo lado acoplamiento: 10–20% estimado.
- Extensión de vida útil del rodamiento sustituido/corregido: 20–40% estimado.
- Evitación probable de una parada no planificada en equipo crítico.
- Reducción del coste potencial de intervención al convertir una avería emergente en una corrección programada.
