ULTRASSOM

Setor: Petroquímico.

Ativo: Linha de vapor de processo com purgador de vapor do tipo boia e termostático, instalado em um ponto crítico de aquecimento. Ativo de criticidade média-alta devido ao seu impacto na eficiência energética, na estabilidade térmica do processo e no risco de condensado não gerenciado corretamente.

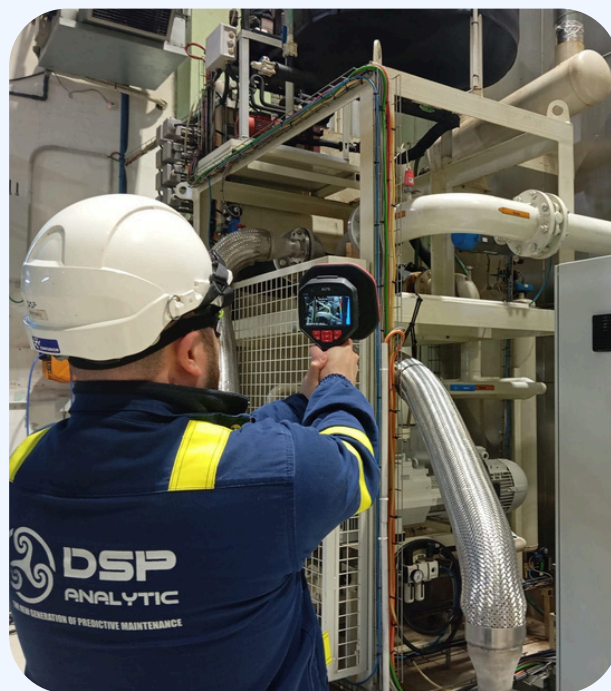
- Levantamento em campo: o purgador em operação foi inspecionado, juntamente com pontos a montante e a jusante.
- Aquisição ultrassônica: o sinal foi capturado por contato para identificar o padrão acústico de descarga.

- Análise de condição: avaliou-se a continuidade do sinal e seu comportamento em relação ao ciclo esperado para esse tipo de purgador.
- Validação técnica: o achado foi correlacionado com a função do equipamento, as condições de processo e o comportamento térmico observado na linha.

- Diagnóstico: foi determinada uma condição compatível com fuga interna de vapor vivo, uma vez que a assinatura ultrassônica mostrava passagem sustentada e não um ciclo normal de abertura/fechamento ou modulação.

- Recomendação: foi priorizada a substituição planejada do purgador na próxima janela de manutenção para evitar perda contínua de energia e potencial impacto no sistema.

- Acompanhamento: recomendou-se ampliar a inspeção para todo o circuito a fim de detectar falhas semelhantes e estabelecer uma rota periódica de ultrassom.

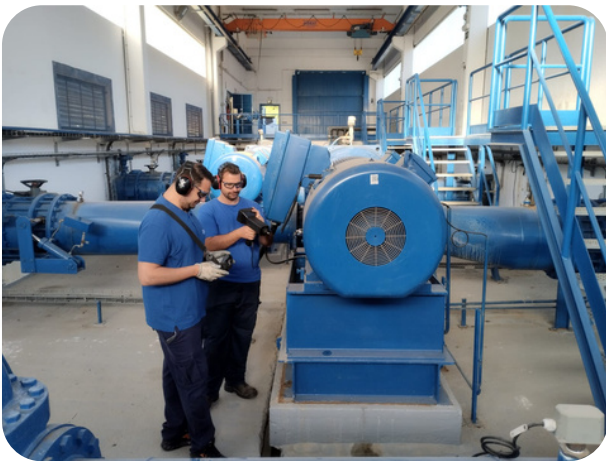
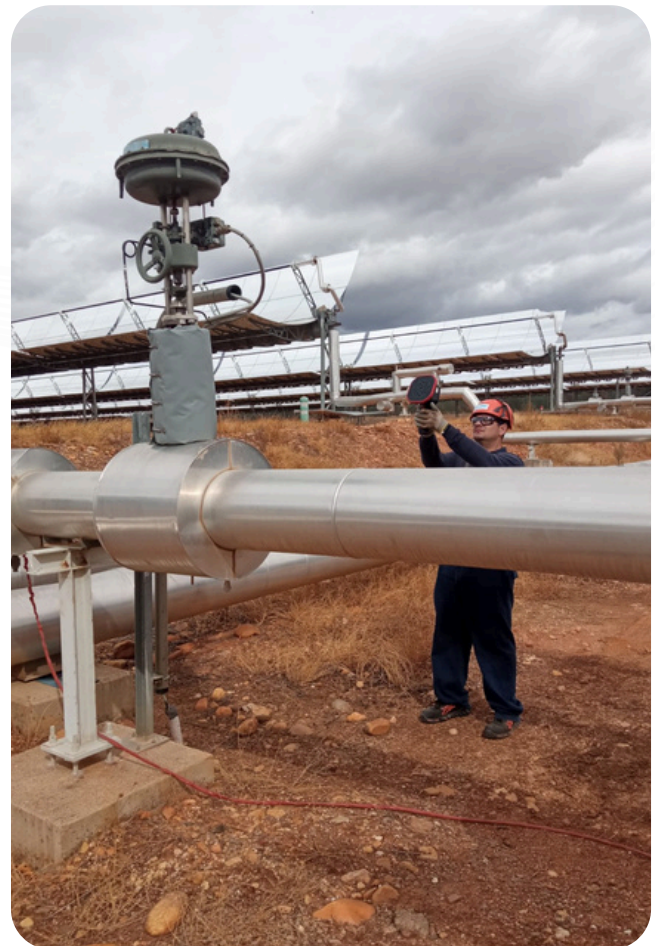
Conclusões: A inspeção por ultrassom permitiu confirmar uma condição que não era evidente por métodos convencionais de rotina e que estava gerando perdas sustentadas de eficiência. O achado tornou possível intervir com critério técnico, evitando que a fuga continuasse impactando o consumo de vapor e a estabilidade operacional da área.
